## ESNEK İSTİNAT YAPILARINDA STABİLİTE PROBLEMLERİ VE TASARIM ÖNERİLERİ: BİR VAKA ANALİZİ

### DESIGN RECOMMENDATIONS FOR MECHANICALLY STABILIZED EARTH (MSE) WALLS AGAINST STABILITY PROBLEMS: A CASE HISTORY

26 Mart 2021 tarihinde, Düzce-Zonguldak karayolunun Çiçekpınar kesiminde yer alan toprakarme duvarda bir kısmı göçme olayı meydana gelmiştir. Bu çalışmanın amacı meydana gelen göçmenin olası sebeplerini bölgenin hidrolojik, jeolojik ve geoteknik arka planıyla mukayeseli olarak araştırmak, göçme mekanizmasını

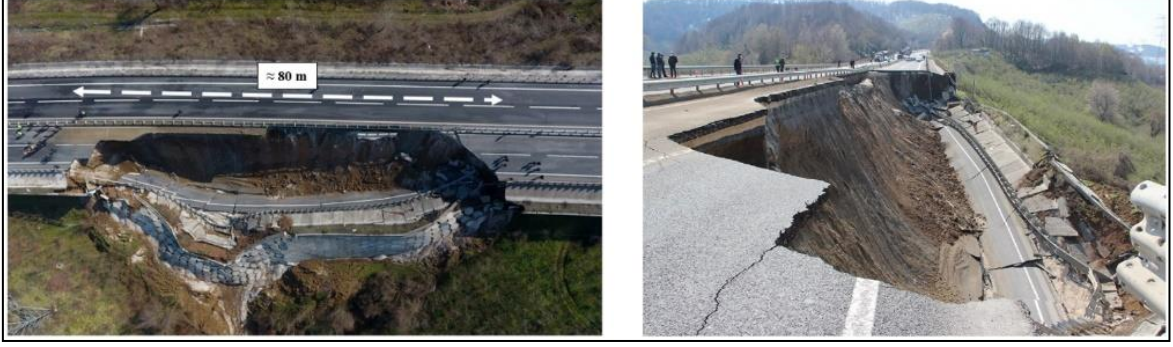
Şekil 1. Göçen Duvar Hattı (Kuzey-Güney / Doğu-Batı)

Söz konusu bölgenin drone vasıtasıyla alınan fotoğrafları ve videolar incelendiğinde, kuzey-güney doğrultusundaki yaklaşık 80 metre uzunluk boyunca duvarın tamamen yol gövdesinden ayrıldığı anlaşılmaktadır (Şekil 1).

İşbu toprakarme duvarın arazinin mevcut konumdan yol kotuna kadar yükseltilebilmesi için teşkil edildiği anlaşılmaktadır (TMMOB, 2021) 0. Ana göçme zonundaki kesit yüksekliği 12-13 m seviyesindedir.

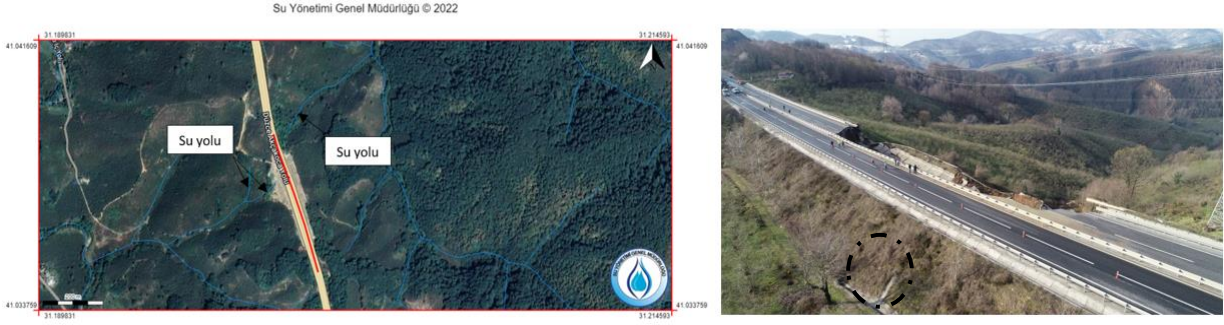
Şekil 2. İnceleme sahasına ait topografik veri ve SYGM taşkın web uygulama verisi (2023)

Olay öncesindeki günlerde bölgenin yoğun yağış almış olması sebebiyle göçmenin hidrolojik ve meteorolojik etmenlerle meydana gelmiş olabileceği düşünülmüştür. Tarım ve Orman Bakanlığının interaktif taşkın yönetimi portalından inceleme sahasının havza koşulları kontrol edilmiştir (SYGM, 2023). Buna göre göçme bölgesinde aktif su yolları olduğu görülmektedir. (Şekil 2). Yolum doğusundaki su yolunun ucu, duvarda göçük sonrası meydana gelen dolgu akmasıyla (debris flow) aynı algnmanda yer almaktadır.

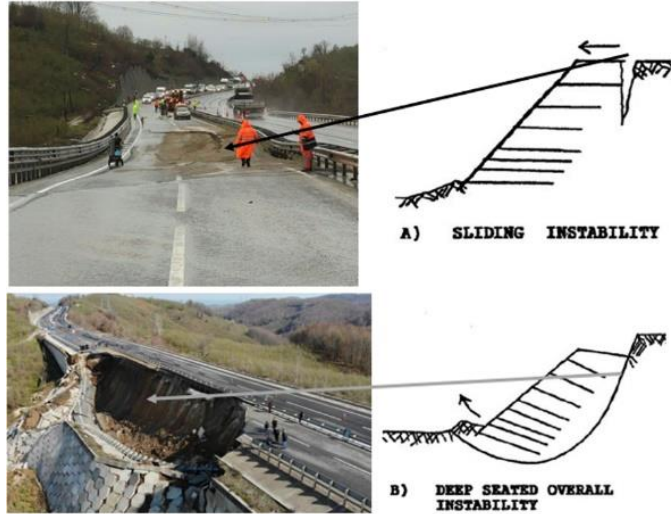
Şekil 5. Göçme Mekanizması Tarifi

Göçmenin hemen öncesinde platformdan alınan resime göre, toprakarme dolgusunun sona erip geri dolgunun başladığı düşünülen kesimde bir çatlak meydana gelmiştir. Bu durum FHWA (2009)'da tanımlı “Sliding Instability” ve “Deep-Seated Overall Instability” durumlarıyla açıklanabilir. (Şekil 5).

Sonuç olarak incelenen yapıda yol yüzeyindeki çekme çatlaklarıyla tetiklenen bir dış stabilite (external stability) problemi meydana gelmiş, dış stabilite problemini takiben toptan göçme (overall stability) gözlenmiştir. Dolayısıyla duvarın farklı yenilme mekanizmalarının birbirini takip ettiği kompleks bir göçmeye (Complex Failure) maruz kaldığı söylenebilir.

Göçme olayındaki olay örgüsü, çekme çatlakından gövdeye sızan suların duvar taban zemininde ve gövde içindeki taşıyıcı sistemde mukavemet kaybı yaratması, akabinde sistemden uzaklaşmayan suların yapıda ilave hidrostatik kuvvetler meydana getirmesi ve tasarımda göz önünde tutulmayan bu kuvvetlerin, hem gövdede hidrostatik basınca, hem de temel zemininde mukavemet kaybına sebep olarak göçmeyi tetiklemesi olarak tanımlanabilir.

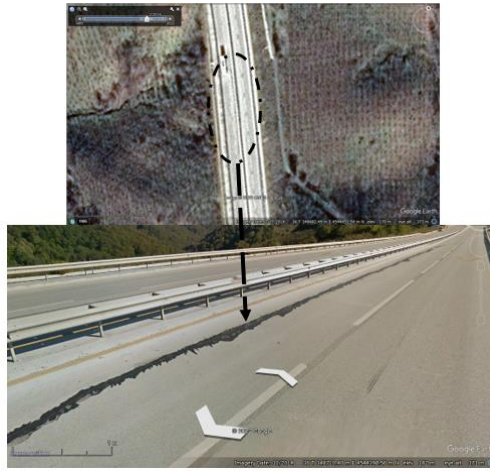
Şekil 6 – 2014 tarihli inceleme alanı fotoğrafları (GE)

2014 Şubat ayı tarihli görüntü dikkatli incelendiğinde, duvar aksı üzerinde Düzce istikametinde 55 metre uzunluğunda bir siyah leke farkedilmiştir. Aynı yılın ekim ayında alınan cadde görüntüsünde, bu siyah lekenin, kaplama üzerinde gelişen bir çekme çatlağından kaynaklandığı farkedilmiştir. Bu bulgu, olayın yaşandığı tarihten neredeyse 7 yıl önce, imalatın 2 yıl sonrasında ortaya göçmeye ilişkin ilk işaret olarak ele alınabilir. (Şekil 6)
