KAHRAMANMARAŞ KISAKÜREK HEYELANININ DEĞERLENDİRİLMESİ

EVALUATION OF KAHRAMANMARAŞ KISAKÜREK LANDSLIDE

Akın ÖNALP¹, Ahmet Can MERT², Aytaç YEDİKARDEŞ³

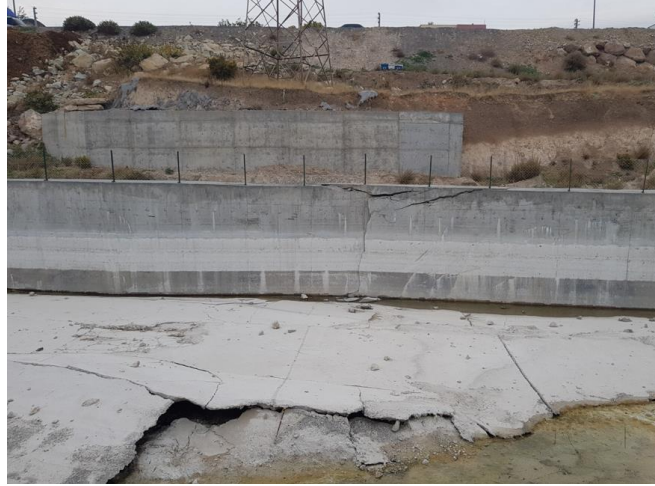
Şekil-2 Topukta Hareket

Bu bilgi mevcut iken yörede yapılaşma gerçekleşmiş, hareket halindeki kitlenin topuk bölgesinden bir yol geçirilmiş (2000) ayrıca heyelanın eteğinde (topukta) sulama kanalı açılması için önlem alınmadan kazı yapılmıştır (2014). Hareketler belirgin hale gelince 2021' den başlayarak bunların önlenmesine yönelik ayrıntılı çalışmaların yapılmasına başlanmıştır.

etkileri de yadsınamaz. Kahramanmaraş'ın Onikişubat İlçesi'nde gelişen ve üzerinden geçmekte olan bulvar nedeniyle Kısakürek heyelanı olarak adlandırılan kitle hareketi bu etkenlere ilginç bir örnek olduğu gibi, 2023 depremleri sonrasında değerlendirilmesi ile öğretici olacaktır. Kısakürek heyelanının varlığı uzun süredir bilinmekte olup, alan 2011 yılında yaptırılmış etütte Önlemler Alan (ÖA 5.1.3-Önlem Alınabilecek Nitelikte Şişme- Oturma-Taşıma Gücü Dayanım Açısından Sorunlu Alanlar) olarak belirlenmiştir. Ancak, heyelan riskine değinilmemesi dikkat çekmiştir. Şekil 1' den heyelan bölgesi, bunun etkisi ile bulvarda oluşmuş dalgalanmalar ve kanalda oluşmuş hasar görülebilmektedir. Şekil 2 ise topuk bölgesinde desteksiz kazıyla inşa edilmiş kanalın 2022 görüntüsünü vermektedir.
