## ESNEK İSTİNAT YAPILARINDA STABİLİTE PROBLEMLERİ VE TASARIM ÖNERİLERİ: BİR VAKA ANALİZİ

### DESIGN RECOMMENDATIONS FOR MECHANICALLY STABILIZED EARTH (MSE) WALLS AGAINST STABILITY PROBLEMS: A CASE HISTORY

26 Mart 2021 tarihinde, Düzce-Zonguldak karayolunun Çiçekpınar kesiminde yer alan toprakarme duvarda bir kısmı göçme olayı meydana gelmiştir. Bu çalışmanın amacı meydana gelen göçmenin olası sebeplerini bölgenin hidrolojik, jeolojik ve geoteknik arka planıyla mukayeseli olarak araştırmak, göçme mekanizmasını

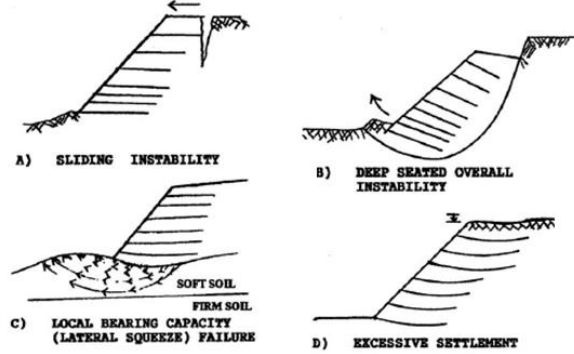
Şekil 3. Donatılı şev göçme senaryoları (FHWA, 2009)

- İç stabilite problemi (Internal Stability): şerit kopması ve aderans yenilmesi
- Dış stabilite problemi (External Stability): Taşıma gücü ve taban kayması
- Genel stabilite problemi (Compound Stability): Tutucu kuvvetlerin devirici kuvvetlere yenilmesi durumu

Donatılı şevlerin göçme mekanizmaları için senaryolar Şekil 3'de verilmiştir.

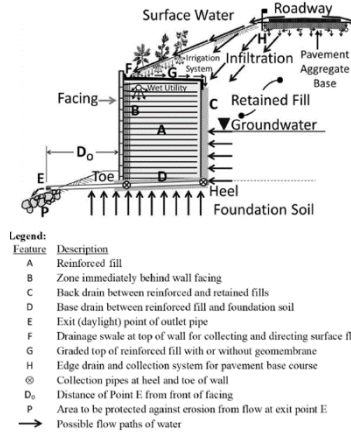
Şekil 4. Donatılı Duvarda Su Etkisi ve Drenaj Önlemleri (FHWA, 2021)

olmasından ötürü, temel drenaj önlemleri gövdeye giren yüzeysel suların sistemden hızlı bir şekilde uzaklaştırılması esasına dayanır. Yaygın olarak kullanılan platform tutucu nitelikteki yapıların tasarımında hidrostatik kuvvetler dikkate alınmamaktadır. Dolayısıyla drenaj tasarımı kritik önemde olup şematik olarak Şekil 4'te sunulmuştur.
